Научная статья

Разрушение внутренних антикоррозионных полимерных покрытий нефтепромысловых труб при эксплуатации

Destruction of Internal Anticorrosive Polymer Coatings of Oilfield Pipes during Operation

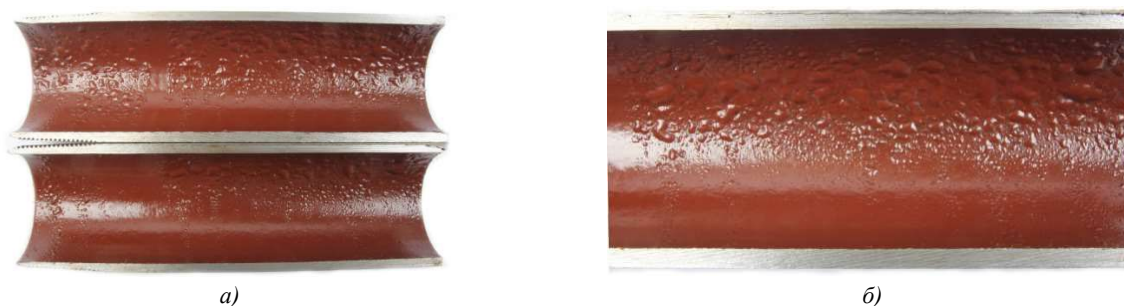
1. Фрагмент НКТ $\varnothing 73 \times 5,5$ мм с повреждением покрытия в виде вздутий по всей длине образца. Нарботка НКТ на отказ составила 934 суток (рис. 1 а, б).

Рис. 1. Повреждения внутреннего антикоррозионного покрытия:
а, б — вздутия покрытия

Результаты исследования. Микроструктурные исследования антикоррозионного покрытия НКТ (образец № 1) показали полное отслоение покрытия от металла трубы с развитием коррозионных процессов. Образование коррозионного слоя толщиной ~ 122 мкм обусловлено проникновением агрессивных компонентов транспортируемой среды к металлической подложке в течение длительного времени (рис. 6). Исследования не выявили каких-либо отклонений и несовершенств покрытия в виде локальных участков со сниженной толщиной покрытия или наличием частиц дробы под слоем покрытия. Эти два случая являются довольно часто встречающимися при дробеструйной обработке поверхности металла перед нанесением антикоррозионной системы. Поэтому разрушение покрытия по такому механизму в данном случае было исключено [16]. Перечисленные признаки указывают на повреждение антикоррозионного покрытия, вызванного эксплуатационным воздействием за счет проведенных внутрискважинных работ по удалению загрязнений и пробок в стволе НКТ с помощью применения химических реагентов — соляно-кислотных обработок. Нельзя исключать также превышение давления в системе, в результате которого происходит проникновение газа в объем покрытия в результате диффузионной проницаемости и его резкое расширение, что способствует разрушению покрытия по декомпрессионному механизму с образованием вздутий [1].

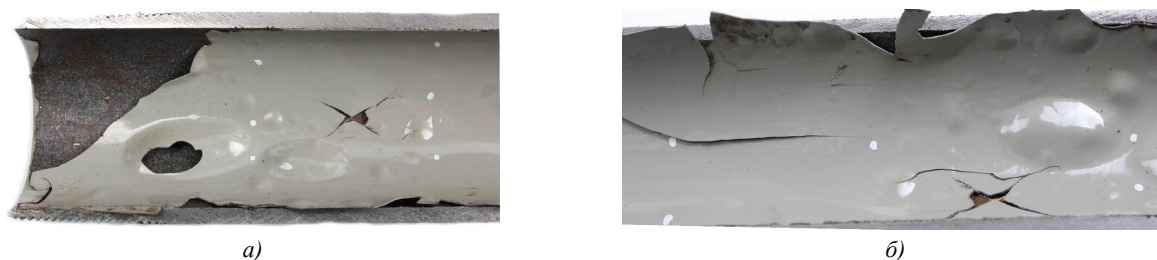
2. Фрагмент НКТ $\varnothing 73 \times 5,5$ мм с разрушением покрытия в виде обширных участков с отслоениями и вздутиями, локализованными преимущественно в ниппельной части НКТ. Нарботка на отказ — 146 суток (рис. 2 а, б).

Рис. 2. Разрушение внутреннего антикоррозионного полимерного покрытия: а — вздутия покрытия; б — растрескивания покрытия

По результатам исследований фрагмента НКТ (образец № 2) установлено, что на участках с сохранением целостности покрытия каких-либо отклонений не выявлено, однако наблюдается снижение адгезионной прочности покрытия ниппельной области в 2 раза по сравнению с результатами адгезии в центральной части трубы. Определение термокинетических характеристик осуществлялось методом дифференциально-сканирующей спектроскопии (ДСК) с определением температуры стеклования (T_g) покрытия по всей длине НКТ. Результаты анализа не выявили значительного разброса показателей T_g исследуемых участков, что может свидетельствовать о равномерном нагреве в процессе полимеризации покрытия.

Микроструктурный анализ антикоррозионной системы установил, что отслоение покрытия происходит по грунтовочному слою и характеризуется когезионным характером разрушения. К тому же на поверхности металла трубы и отслоившейся части покрытия присутствуют частицы оксидов (рис. 7, таблица 1). В данном случае включения оксидов железа на внутренней поверхности трубы образовались из-за некачественной очистки и подготовки поверхности перед нанесением покрытия.

Рассмотренный пример является частым случаем разрушения полимерного покрытия, связанный с нарушением технологических процессов подготовки внутренней поверхности трубы перед окраской.

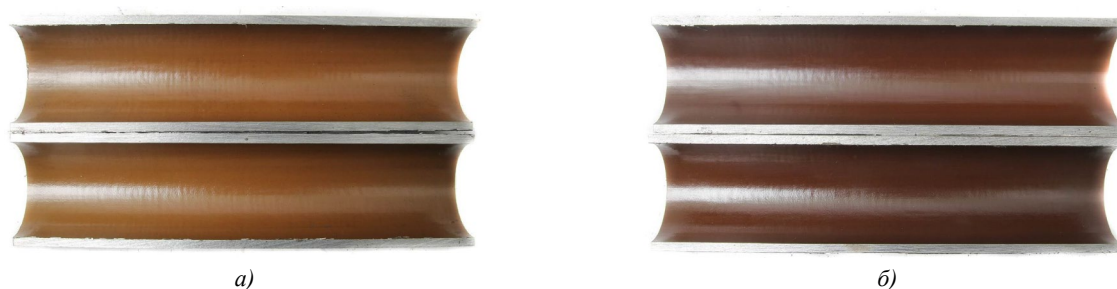
3. Фрагмент НКТ $\varnothing 73 \times 5,5$ мм с разнооттеночностью внутреннего покрытия (рис. 3 а, б).

Рис. 3. Разнооттеночность внутреннего антикоррозионного покрытия НКТ:
а — светло-коричневый оттенок покрытия;
б — темно-коричневый оттенок покрытия

При визуальном осмотре внутренней поверхности НКТ (образец № 3) установлено, что для антикоррозионного покрытия характерна разнооттеночность, при этом не выявлено образование видимых дефектов покрытия в виде вздутий, отслоений и трещин. При определении диэлектрической сплошности на участке с темно-коричневым покрытием (рис. 3 б) установлены многочисленные пробой, свидетельствующие о нарушении целостности полимерной композиции с наличием микрорастрескиваний. Учитывая результаты проведенных исследований, можно утверждать, что неоднородность оттенка антикоррозионной системы связана с недополимеризацией покрытия в процессе сушки. Процесс полимеризации достигается за счет воздействия высокой температуры в специализированных печах посредством химических реакций сшивки полимерных цепей. Для равномерного прогрева покрытия основным требованием в процессе отверждения является поддержание постоянной температуры. Нарушение температурно-временных режимов полимеризации напрямую влияет на скорость протекающих химических реакций и, как следствие, деструкцию самого полимера.
